3. Stellungnahme zum Baulichen Zustand und zur Ursache der Feuchteschäden

3.1. Dachaufbau

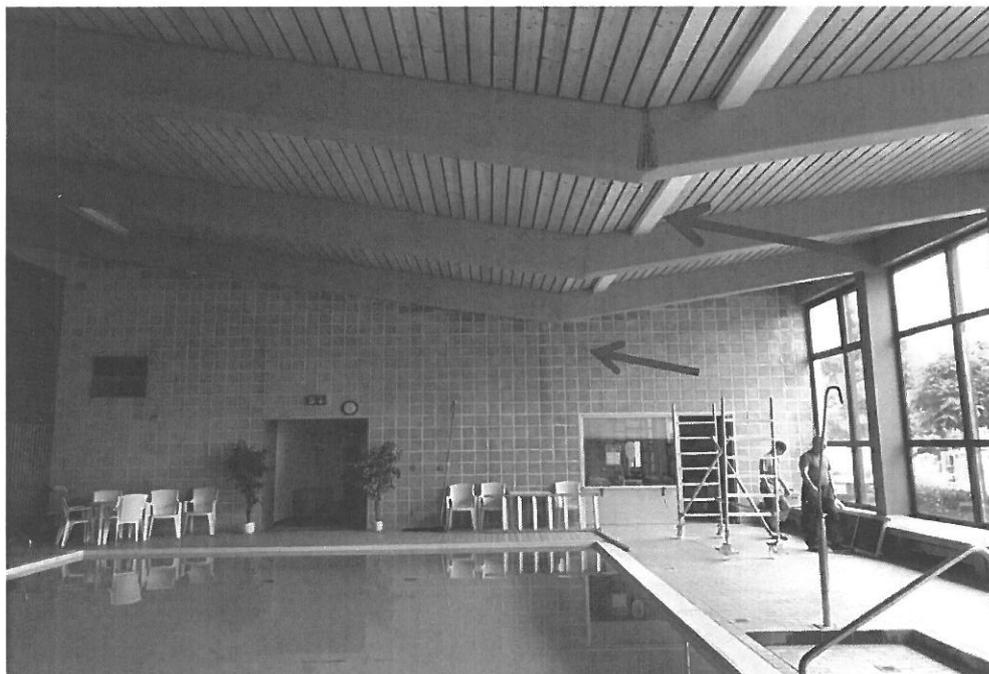
Dabei ist aber offenkundig ein luftdichter Raumabschluss nicht gelungen. Das ist mit der Konstruktion ohne weitere Eingriffe in die Bausubstanz auch gar nicht möglich, weil die Schwimmbadluft durch die Akustik-Keramik und die Mineralwolle hindurch an den Dampfsperren-Anschlüssen vorbei in den Dachraum zieht. Auch bei einem luftdichten Rand wäre nach der Erfahrung ein vollständig luftdichter Abschluss in der Fläche mit einer über Kopf angebrachten Folie nicht zu erreichen, denn die von oben aufgebraute alte Dampfsperre bleibt stets die dichtere Ebene.

Aktuell gab es wider Erwarten keine Hinweise auf Fäulnis im Dachstuhl, wohl auch weil sich die Konstruktion durch ihre sehr geringe Dichtheit immer wieder selbst entlastet. Es liegt darin aber eine Ursache für die vielfältigen Wasserablaufschäden und Verfärbungen an den Hauptträgern des Dachtragwerks, vor allem an den Tiefpunkten unter der Mittelrinne (siehe Pfeil im nachstehenden Bild).

Bild 32: Akustikwand nach Osten zu den Umkleiden, nicht luftdicht

Die vorhandenen Dämmpakete an der Deckenunterseite sind zur Beseitigung der risikobehafteten Situation wieder zu entfernen. Der damit verbundene erhöhte Wärmebedarf ist im Vergleich zu dem sonstigen Wärmebedarf gering, besonders falls die Fenster noch eine Weile erhalten werden sollten (siehe unten).

Es wird jedoch, wie oben erläutert, dazu angeraten, über einen insgesamt neuen Dachaufbau nachzudenken, weil man die Luftdichtheit der Gebäudehülle von innen nicht herstellen kann und man das aktuelle Blechdach, um an die erforderlichen Stellen heranzukommen, ohnehin zerstören muss.
