**Werkstattbereich im ehemaligen VW  
Autohaus Mannßhardt,  
Hauptstraße 82,  
77866 Rheinau - Freistett,  
Flurstück-Nr. 2639, 2640, 2641/I**

**Orientierende Untersuchung (OU) ge-  
mäß BBodSchV**

**Wirkungspfad Boden-Grundwasser**

**Auftraggeber: Ellen Mannßhardt Immobilien UG & Co KG**  
**Projekt: 17480**  
**Stand: 05. Februar 2018**

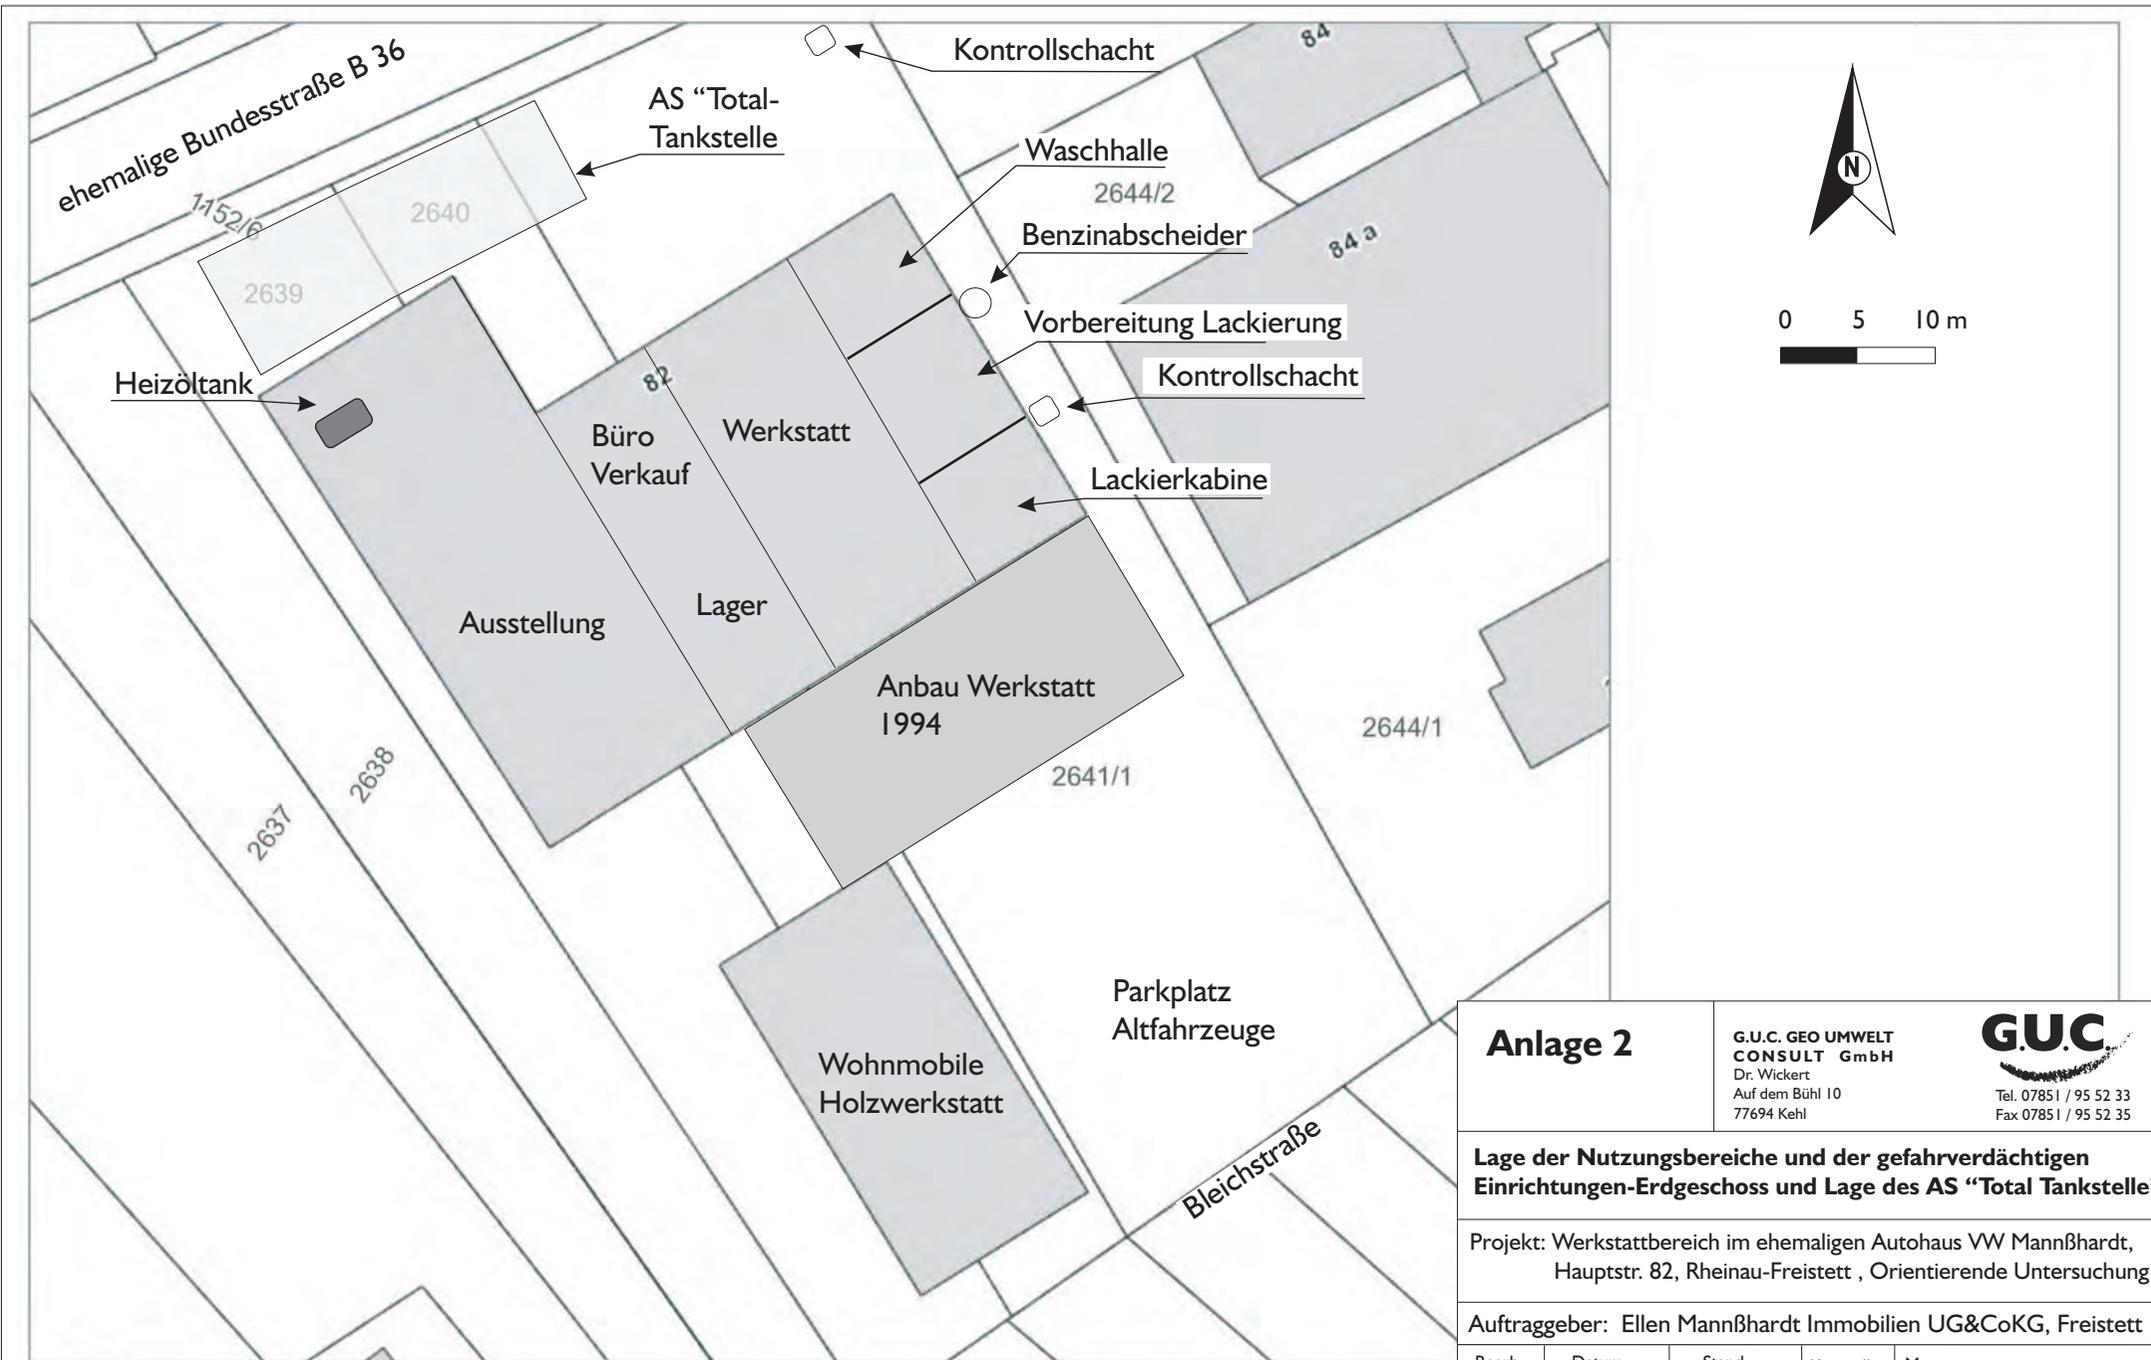
### Anlage 2

**Lage der Nutzungsbereiche und der gefährverdächtigen Einrichtungen-Erdgeschoss und Lage des AS "Total Tankstelle"**

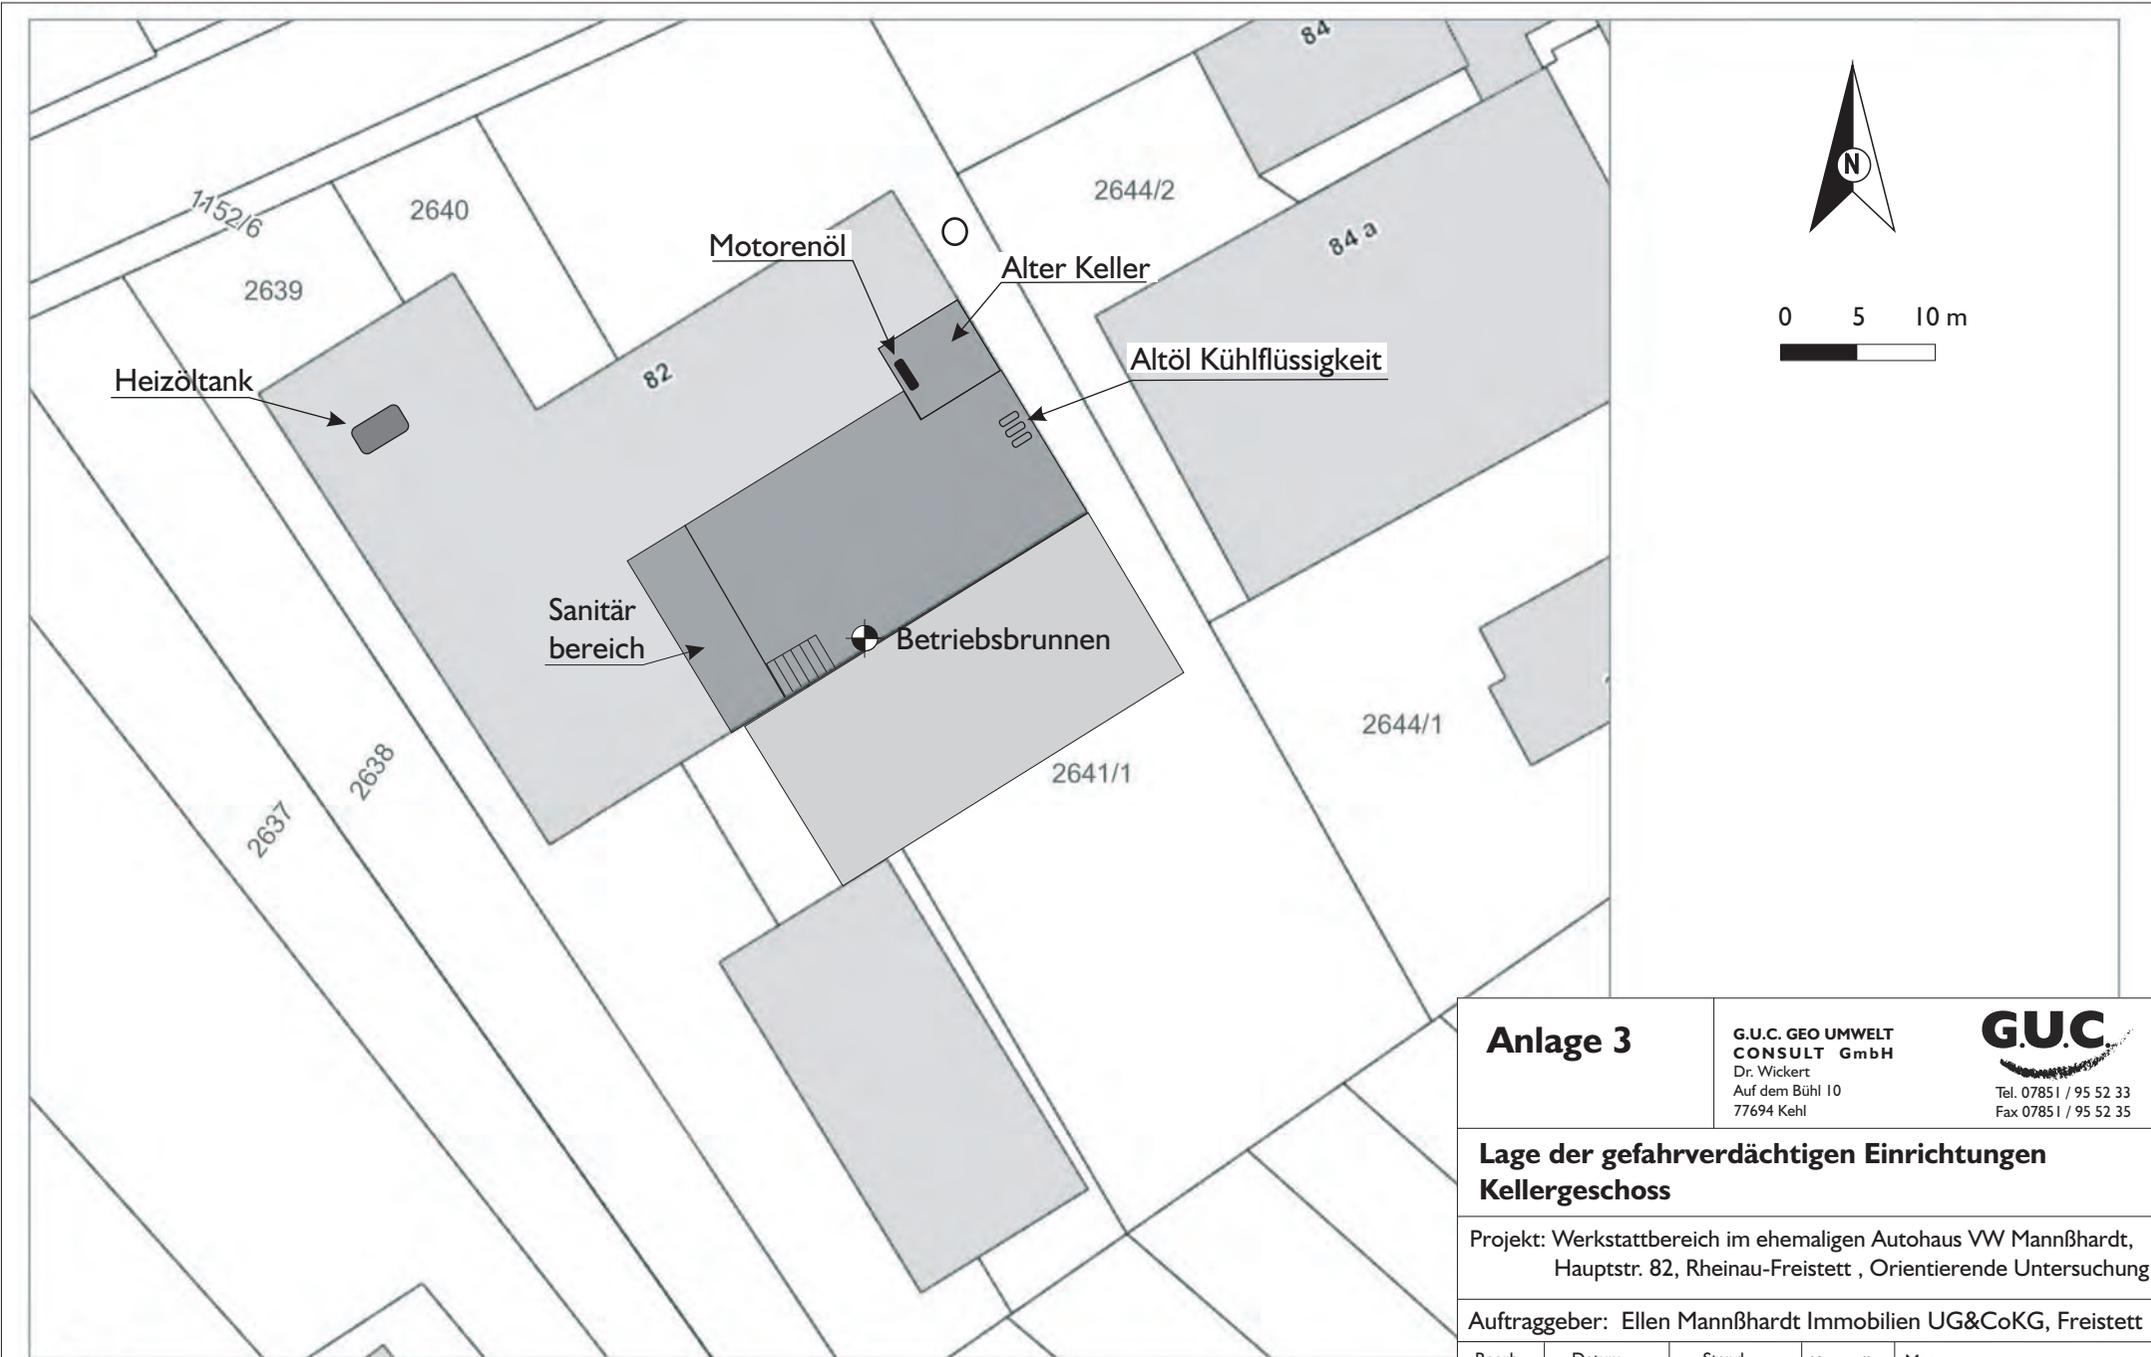
**Anlage 3**

**Lage der gefährverdächtigen Einrichtungen  
Kellergeschoss**

Gemäß der von Südosten nach Nordwesten verlaufenden Grundwasserfließrichtung liegt der im Keller befindliche Betriebsbrunnen im Grundwasserabstrom der neuen Werkstatthalle und des Parkplatzes und im Grundwasserzustrom zur alten Werkstatt und zum Heizöltank (Anlage 3).

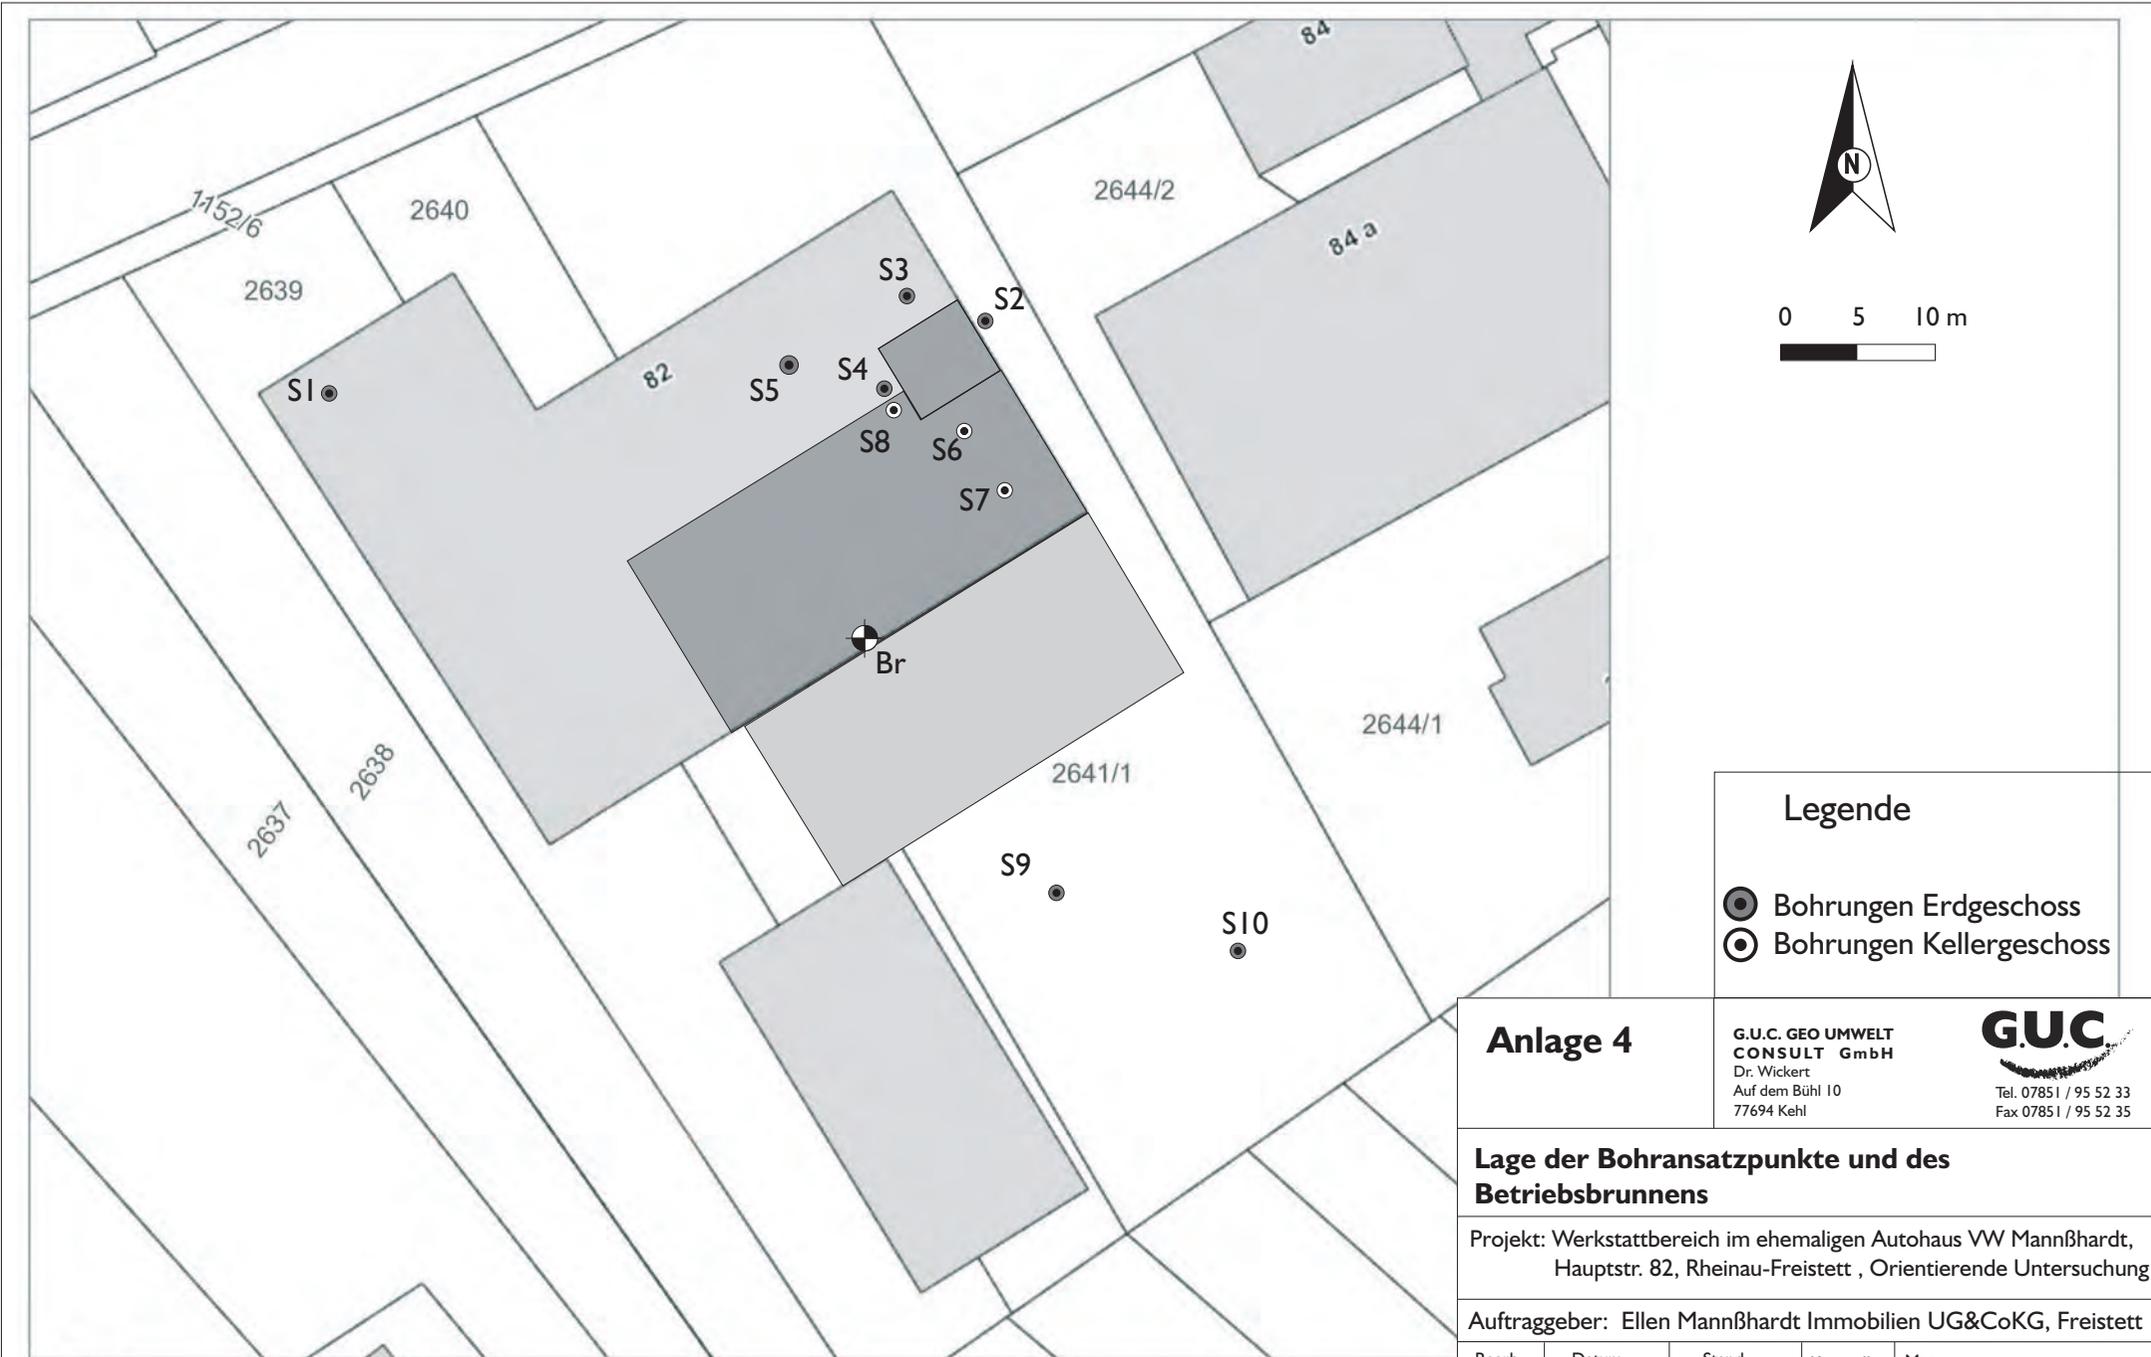
**Anlage 4**

**Lage der Bohransatzpunkte und des Betriebsbrunnens**

- Durchführung von zehn Sondierungen (S1 – S10) bis 3 m Tiefe im Bereich der gefahrverdächtigen Einrichtungen und Nutzungsbereichen (Lage siehe Anlage 4).
- Meterweise Entnahme von Bodenproben
- Entnahme einer Bodenluftprobe in jeder Sondierung gemäß VDI-Richtlinie 3865-2 [5] in 0,80 bis 1,80 m uGOK (Anlage 6)

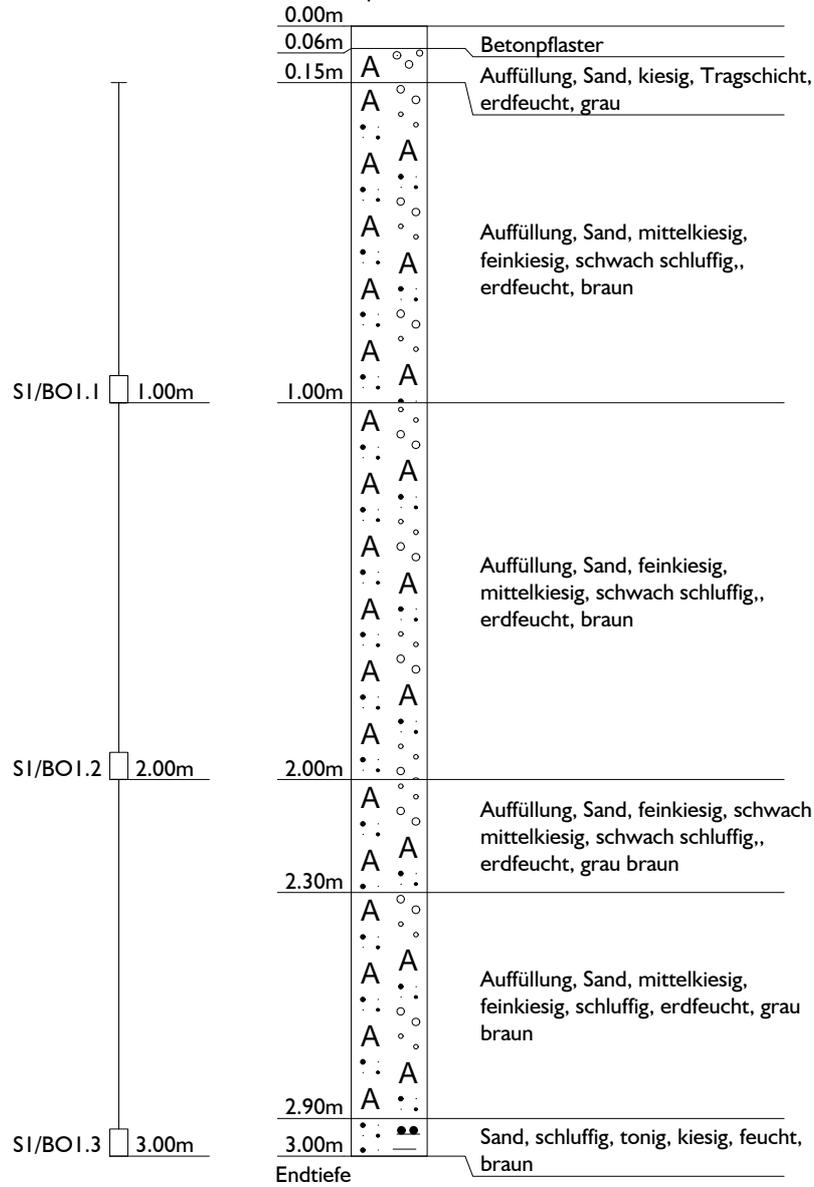
# SI

Der Bereich der nicht unterkellerten Werkstatt ist aufgefüllt. Die Auffüllung hat eine Mächtigkeit bis 2,10 m. Als Fremdbestandteile wurden Beton- und Metallbruchstücke beobachtet. Im Bereich des Heizöltanks (SI) wurde das Sandbett bis 2,90 m uGOK angetroffen. Unter der Auffüllung folgen die Sedimente der Niederterrasse mit sandig, kiesig, schluffigen Tonen unter denen die kiesig, selten schwach schluffigen Sande des OGWL folgen (Anlage 5).

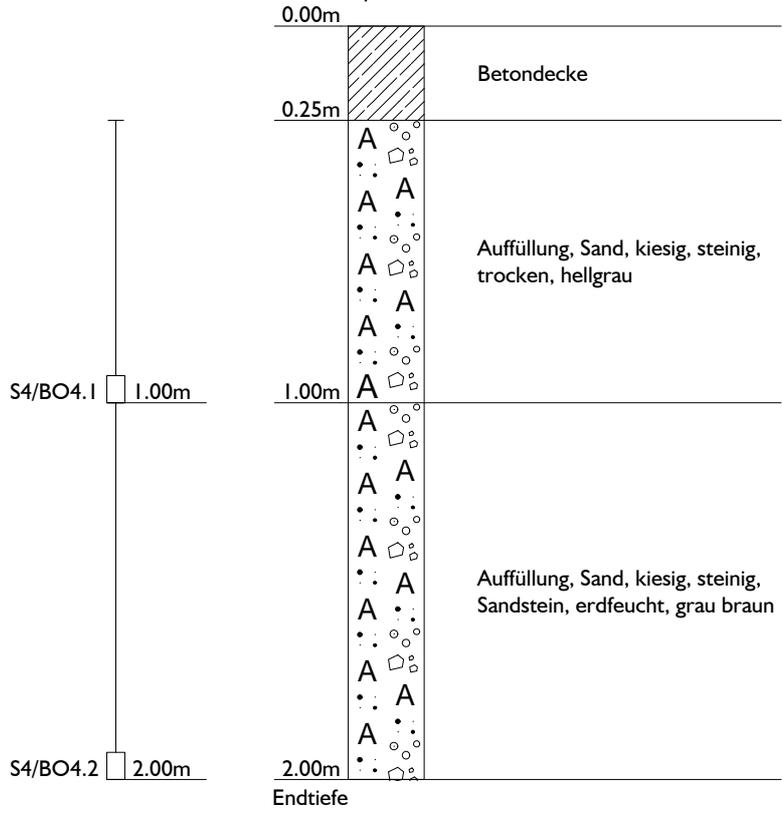
## S4

In der auf Schwermetalle untersuchten Bodenprobe der S4 an der Außenwand der Lackierkabine lagen die Gehalte an As, Pb, Cr ges., Cu, Hg und Zn im Feststoff unter dem Z0-Wert nach VwV Boden oder unter der jeweiligen Bestimmungsgrenze. Lediglich der Ni-Gehalt überschritt den Z0-Wert nach VwV Boden (Tabelle 4, Anlage 8).

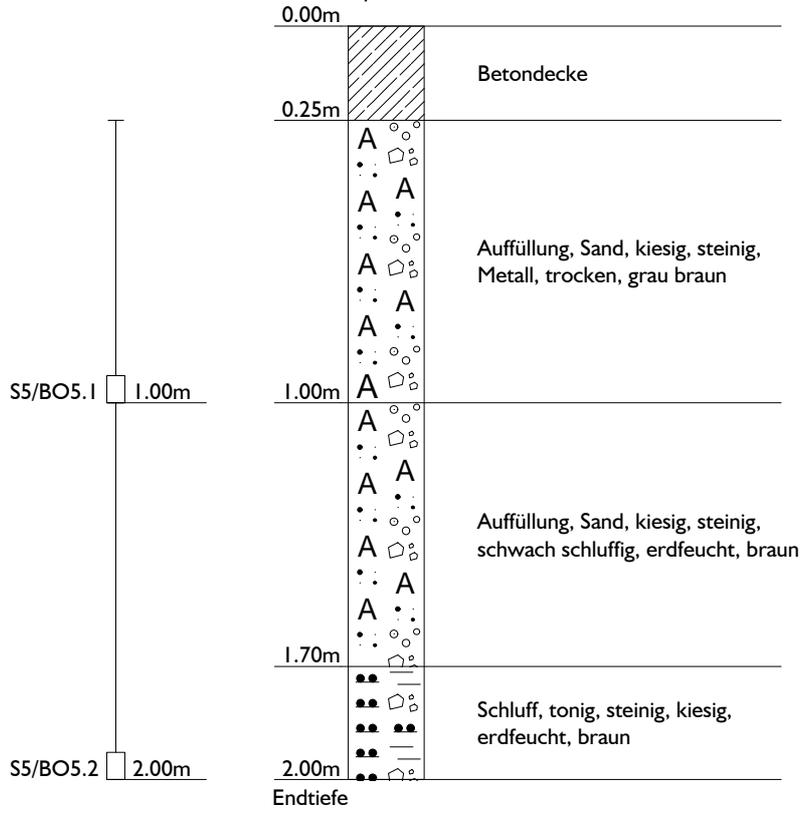
## S5

In den neun untersuchten Bodenproben lagen die Gehalte an MKW unter der Bestimmungsgrenze von 50 mg/kg. Lediglich in der S5 wurden Spuren an MKW C10-C40 von 83 mg/kg bestimmt. In vier ausgewählten und untersuchten Bodenproben lagen die PCB-, die PAK (EPA)- und die Benzo(a)pyren-Gehalte unter der jeweiligen Bestimmungsgrenze oder im Spurenbereich.
