Begründung des Neuanlegens Hauptspielfeld Hans-Weber-Stadion

Sanierung Platz 1

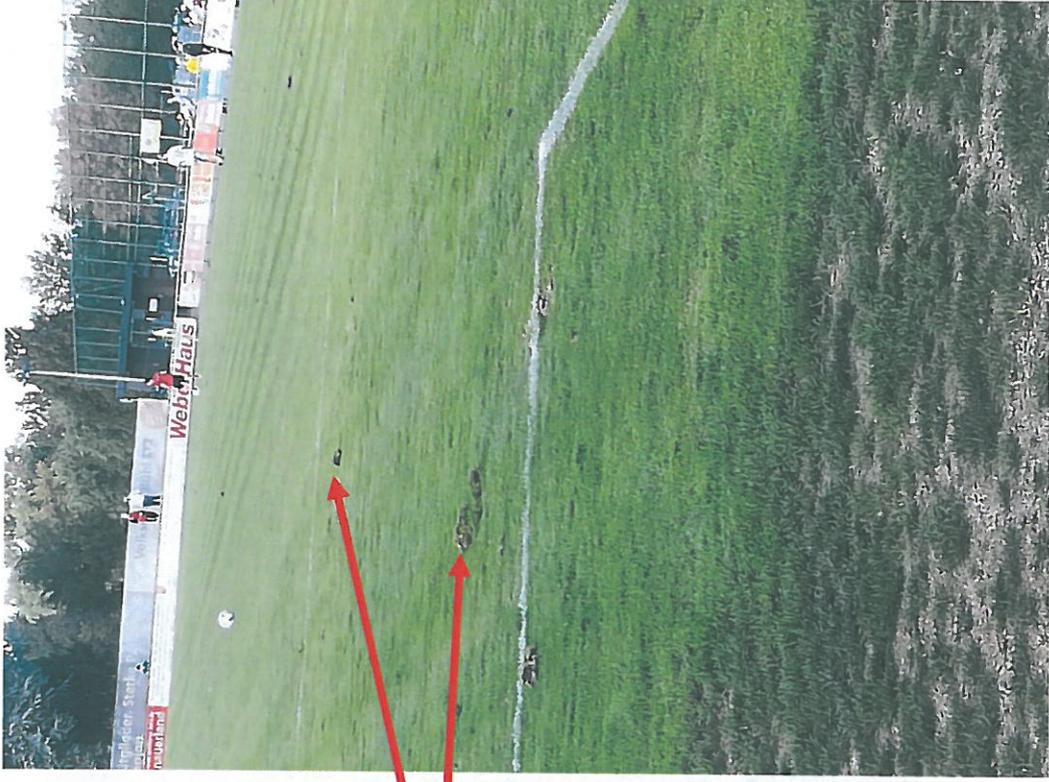
Durch die verdichtete Sandschicht können sich die Rasenwurzeln immer weniger in der Tiefe des Bodens verwurzeln und suchen ihren Weg an der Oberfläche. Somit hat der Rasen keinen Halt und jede Bewegung und Belastung auf dem Rasen lassen ganze Rasenstücke (20 – 40 cm) aus dem Spielfeld reißen. Die Rasenstücke werden in der Halbzeitpause und nach dem Spiel wieder in die Löcher eingesetzt. Immer weniger Gras kann dabei mehr schnell anwachsen und so hat das Hauptspielfeld zusehends immer mehr Löcher. Das Rasenspielfeld im Hans-Weber-Stadion hat keine geschlossene Rasendecke mehr.

Erste Stücke sind schon
nach dem Warmmachen
rausgerissen

Es macht keinen Sinn mehr in den kommenden Jahren viel Geld für die Instandhaltung des Rasenspielfeldes zu investieren um zumindest ein Minimum an Qualität des Spieluntergrundes den Mannschaften bieten zu können. Die Qualität des Rasens ist auch ein wichtiges Aushängeschild für den Verein und die Kommune. Die Fachfirma möchte den Rasen und den verdichteten Untergrund abtragen und Rollrasen verlegen. Das Ziel des Sportverein Linx ist es nach 50 Jahren das

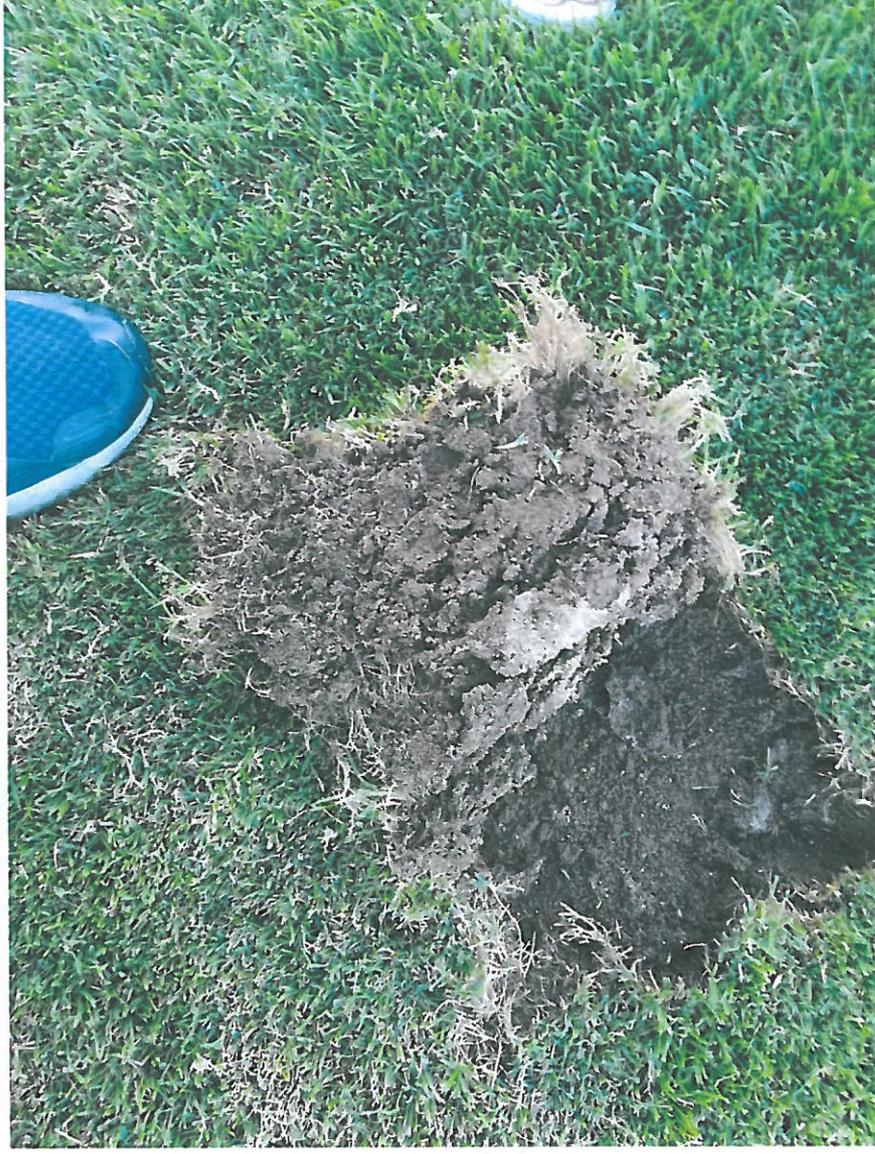
Auf dem ganzen Platz
waren nach dem Spiel
solche Stücke rausgerissen
